# 五輪強化拠点で床剥離 大けが

味の素トレセンでバレー選手大けが＝床板刺さり 30 針—JSC

## 体育館、水拭きはしないで はがれた床材が刺さる事故も

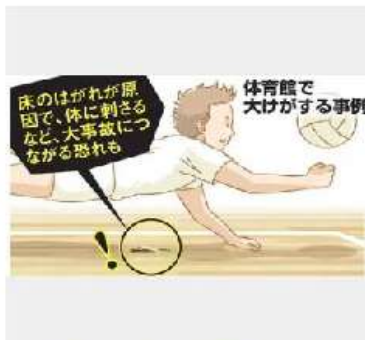
体育館で大けがする事例

体育館でバレーボールなどをプレーし、床に滑り込んだ際にはがれかけた床板が体に刺さって大けがをした事故が、約 10 年間で 7 件あったことがわかった。消費者庁の消費者安全調査委員会（消費者事故調）は 29 日、床が水分の吸収と乾燥を繰り返したことで床材がはがれた可能性があるとの調査報告書を公表し、床の水拭きをしないよう呼びかけた。

事故調によると、事故があった体育館は床が湿気や雨漏りでぬれたり、水拭きやワックス掛けがされたりしていた。古いワックスを洗い落とす作業では水を使う。床板は水分の吸収や乾燥を繰り返すことで、損傷や板割れが生じてはがれる可能性がある。このため、「清掃の際には原則として水拭きをするべきではない。水拭きをする場合は、回く絞って」などと注意を促している。
